センタビルにおける雷害対策

Protection against lightning in the telecommunications center

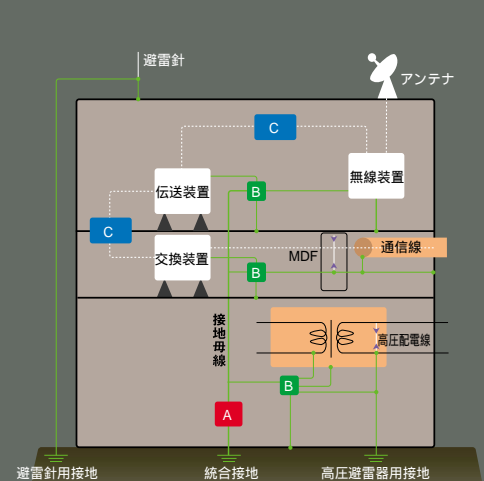
従来のセンタビルでは7種類の接地を目的別に設けていた。しかし、各接地が独立しているため、落雷時に接地間電位差による装置の破壊、接地線や給電線に流れる迷走電流による装置の誤作動などの問題があった。このため避雷針接地を除く各接地を1点で統合する新しい接地構成を推進している。

- A 統一接地点(接地端子箱)
- B 各階での接地基準点
- C 絶縁トランス
- 接地線
- 通信線
- 鉄骨・鉄筋

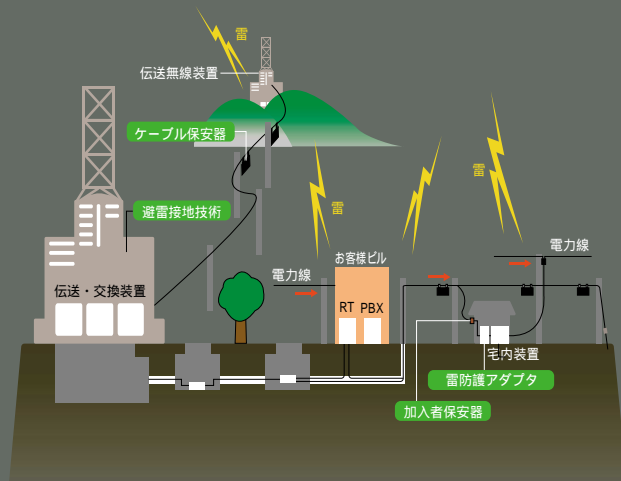
通信設備における雷害は、山頂通信装置をはじめセンタビル内やお客様内の通信装置および一般家庭における通信機器、そして通信ケーブルなど、通信設備全般にわたっている。

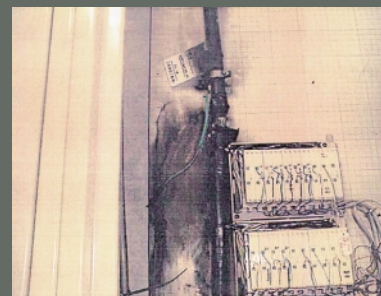
加入者保安器収容箇所の被害

加入者保安器の接地を配電盤筐体に接続していたが、配電盤の接地が確保されていなかったため、通信ケーブルに侵入した雷サージによって通信ケーブルと建物間で放電が発生しケーブルとその周辺が破損している。

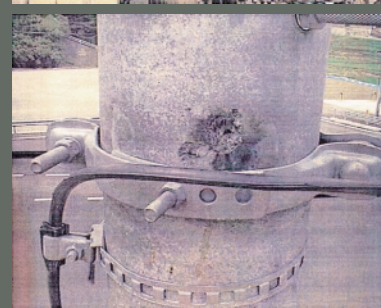
電柱の被害

雷が電柱を直撃し、雷サージ電流の一部が電柱の鉄筋からケーブル支持金物や通信ケーブルに流出したもので、電柱のコンクリート外装の一部が剥離している。
