鳥害防止帯

Sheath against birds attacks

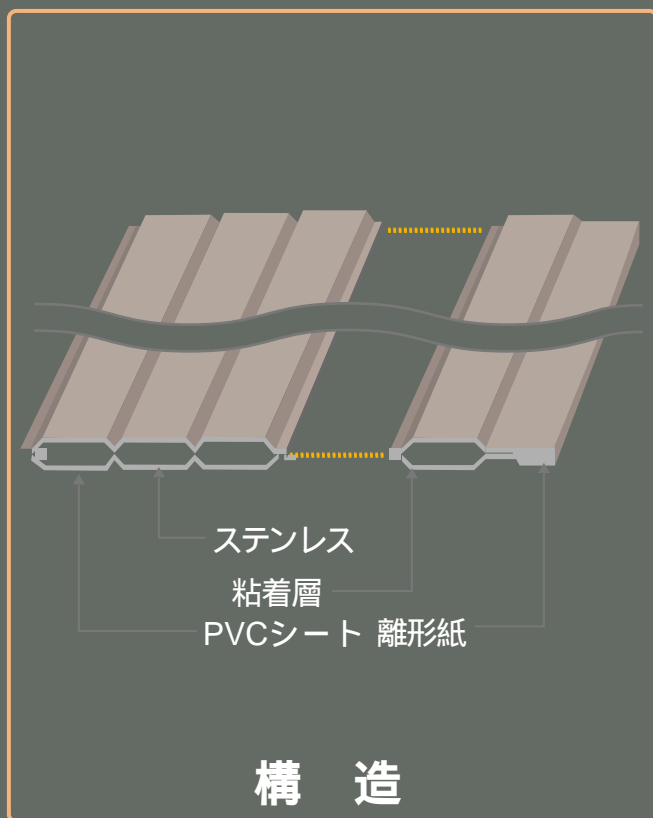
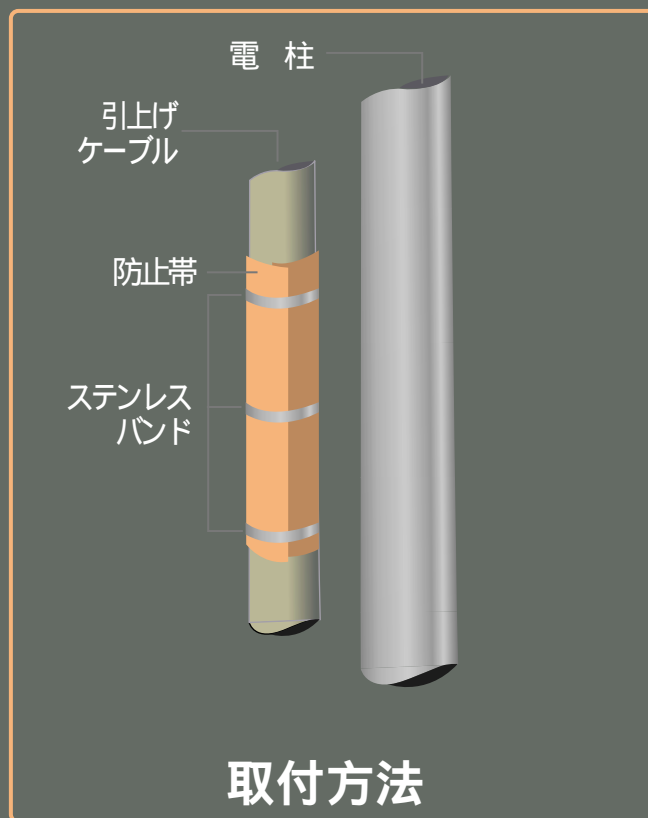
鳥害防止帯の構造

北海道では、キツツキが通信ケーブルに直径数mm ~ 1cm程度の孔をあける被害が多く発生していた。その対策として、ステンレス板を使用した鳥害防止帯を開発し、通信ケーブルに巻くことにより、被害を防ぐことができるようになった。

Structure of Sheath against birds attacks
